# RAIO-X DO QUADRO

Inspeção visual e funcional - exemplo fictício

| IMÓVEL | Residencia Modelo - Rua Exemplo, 120 - Cidade/UF |
| INSPEÇÃO | 23/09/2026 - técnico responsável: Carlos Almeida |

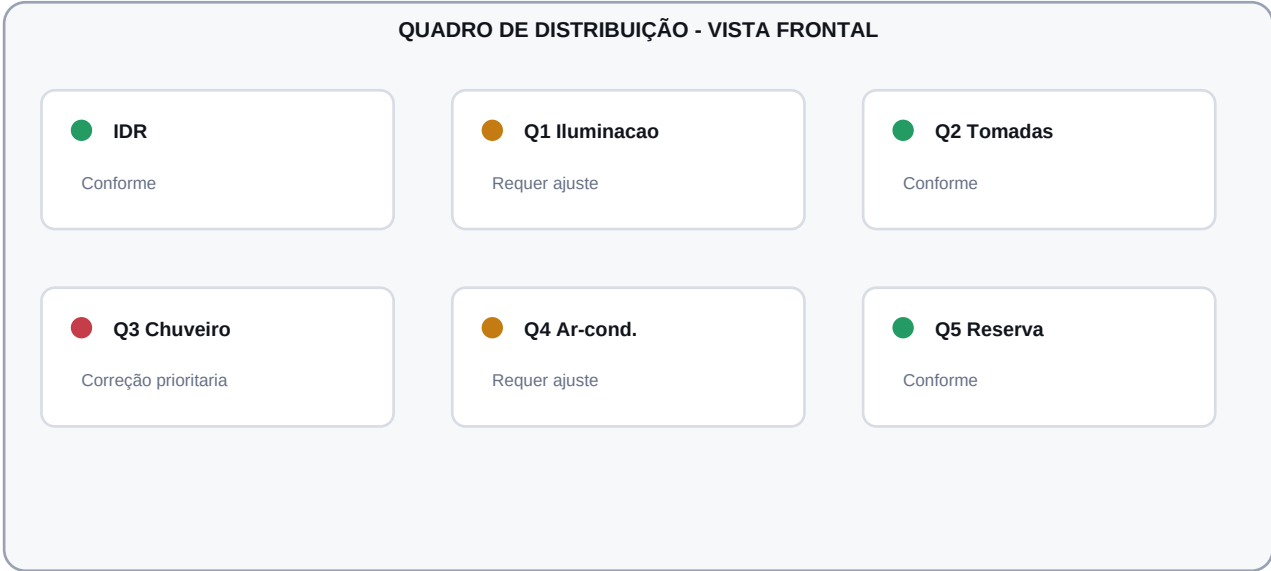
## Visão geral do quadro

| Circuito | Uso | Proteção | Condutor | Situacao |
|---|---|---|---|---|
| Q1 | Iluminacao social | 10 A | 1,5 mm2 | Ajustar borne |
| Q3 | Chuveiro suite | 40 A | 6,0 mm2 | Corrigir aquecimento |
| Q4 | Ar-condicionado | 25 A | 4,0 mm2 | Reapertar |

O quadro pode permanecer em uso somente com o circuito Q3 desligado ate a correção prioritaria. Os demais ajustes devem ser programados para melhorar segurança, identificação e manutencao futura.

Desenergizar o circuito do chuveiro, substituir o trecho danificado e refazer a conexao com terminal adequado.

Reapertar conexões com torque recomendado e identificar o circuito do ar-condicionado.

Separar os condutores do circuito de iluminacao e completar a identificação do barramento de terra.
